Portes Ouvertes Bâtiments

Stabulation libre aire paillée + fosse sous caillebotis et silo couloir.

48 places vaches allaitantes et leurs veaux.

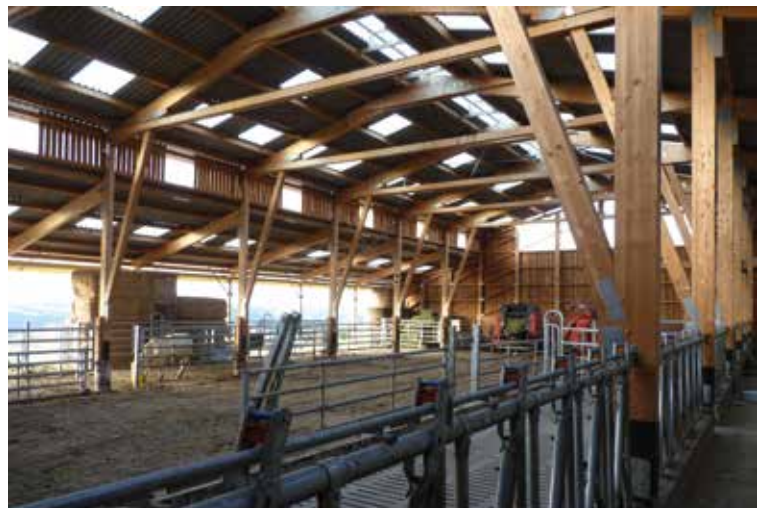
- ✓ Il s'agit d'un bâtiment bi-pente de 35 m de long pour 14.5 m de large auquel viennent s'ajouter deux appentis de 6 m de large (couloir d'alimentation et box) soit une largeur totale de 26.50 m.
- ✓ Surface : 928 m².
- ✓ La charpente est en bois, la couverture en tôles fibrociment et translucide.
- ✓ Les bardages sont en bois, translucide et filet brise-vent.
- ✓ La ventilation est assurée par un faitage ouvert et des entrées en bardage (tôles acier perforées, bardage bois ajouré et brise-vent).
